ETUDE PATRIMOINE BÂTI MARAÎCHER SUR LA ZAC DES TARTRES A PIERREFITTE, STAINS ET SAINT-DENIS

ETAT DES LIEUX ET DIAGNOSTIC PHASE 1

B1_HANGAR - 268, RUE D'AMIENS À PIERREFITTE

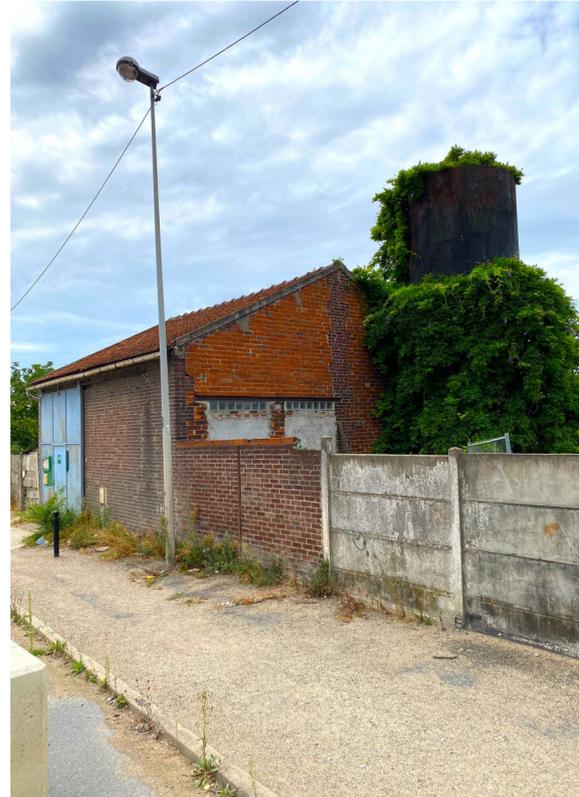
Hangar B1

Structure du bâtiment		Qualité du patrimoine	Enjeux de conservation	Etat de conservation
Murs porteurs	Les quatre façades sont porteuses, nous n'avons pas pu accéder à l'intérieur mais il ne semble pas y avoir de mur de refend.	Pas de qualité patrimoniale particulière	Pas d'enjeu de conservation	Bon état de conservation
Façades	Briques	Au droit des murs gouttereaux, un seul élément rehausse la pose en appareillage flamand (alternance de rangées de briques : un lit en boutisses, un lit en paneresses), à l'égout du toit : une rangée de briques est posée en boutisses sur chant. Sur les murs pignons, en briques plâtrières, un poteau en briques pleines marque le centre du pignon. La pose en harpe assure la stabilité du pignon. La brique plâtrière n'étant pas un élément destiné à être porteur, des fissures sur le pignon commencent à apparaître.	Appareillage flamand (paneresses et boutisses) simple, témoins des constructions sobres de la Zac des Tartres.	Bon état de conservation des briques de façade. Les pignons sont dans un état de conservation médiocre. Une attention particulière devra être apportée au pignon sud qui présente des fissures au droit de la panne intermédiaire.

Synthèse		Enjeu faible de conservation.	L'état de conservation est dans l'ensemble assez bon. En façade sud une fissure structurelle indique la nécessité d'engager une réhabilitation de la structure porteuse. Les ouvertures condamnées pourraient être ré-ouvertes pour redonner son caractère à cette construction.
La démolition des bâtiments adjacents ne permet pas de témoigner pleinement de la qualité patrimoniale des constructions maraîchères d'origine présentes sur le site. La simplicité de la volumétrie du bâtiment restant ne constitue pas plus non un intérêt patrimonial.

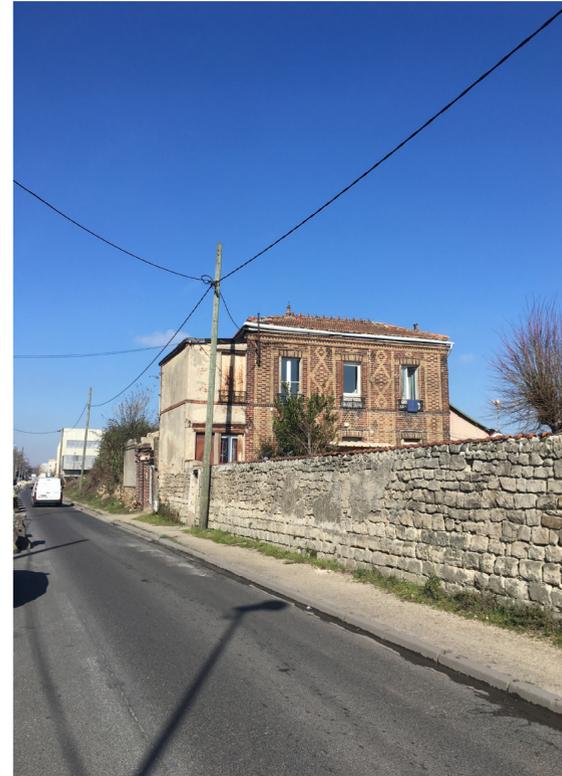
Maison maraîchère B2

Liste des constructions implantées sur la parcelle :		Qualité du patrimoine	Enjeux de conservation	Etat de conservation
Habitation	Oui	Ce bâtiment par sa morphologie (rez-de-chaussée plus un étage) et par ses décors de façade est caractéristique du pavillonnaire de la banlieue parisienne du début du XX ^{ème} siècle. Les décors de façade très soignés en briques bicolores font de cette façade un élément du patrimoine séquano-dionysien. L'extension côté rue ne présente pas de qualité patrimoniale particulière.	Ce témoignage de la construction pavillonnaire du début du XX ^{ème} siècle représente un enjeu de conservation. La conservation de l'extension côté rue ne présente pas d'enjeu.	Le relatif bon état de la façade permet d'envisager sa conservation. Nous avons procédé à un constat visuel de la rue d'Amiens. Un relevé plus précis devrait permettre de détailler ce premier constat. L'extension côté rue présente des désordres présageant un état de dégradation de la structure porteuse ne permettant pas d'envisager sa conservation.

Structure du bâtiment :		Qualité du patrimoine	Enjeux de conservation	Etat de conservation
Murs porteurs	Les quatre façades du corps principal sont porteuses. L'extension côté rue n'a que trois façades porteuses.	Le constat de l'extérieur ne permet pas de donner d'avis sur la qualité patrimoniale des murs porteurs.	Les murs porteurs ne présentent pas d'enjeu patrimonial.	Le bâtiment principal ne présente pas de fissures ou de désordres apparents vu de la rue.
Façades	Façade en briques pleines.	Le soin conféré aux décors de façade est une particularité de ce bâtiment et présente une qualité patrimoniale.	La conservation de ces décors est un enjeu de préservation.	Le bon état constaté depuis la rue permet d'envisager la conservation de cette façade.
Charpente	Non constaté	Non constaté	Non constaté	Non constaté
Planchers	Non constaté	Non constaté	Non constaté	Non constaté

Synthèse		Qualité du patrimoine	Enjeux de conservation	Etat de conservation
		Le corps principal de ce bâtiment présente une grande qualité patrimoniale : les décors de façades, l'appareillage des briques. L'implantation sur les limites de propriété (côté alignement et côté limite parcellaire) impose de n'ouvrir qu'une façade, en cela cette implantation est caractéristique de la Zac des Tartres.	La qualité des décors de façade, la mono-orientation sont les principaux enjeux de conservation du bâtiment.	L'état général du corps principal permet d'envisager sa conservation.

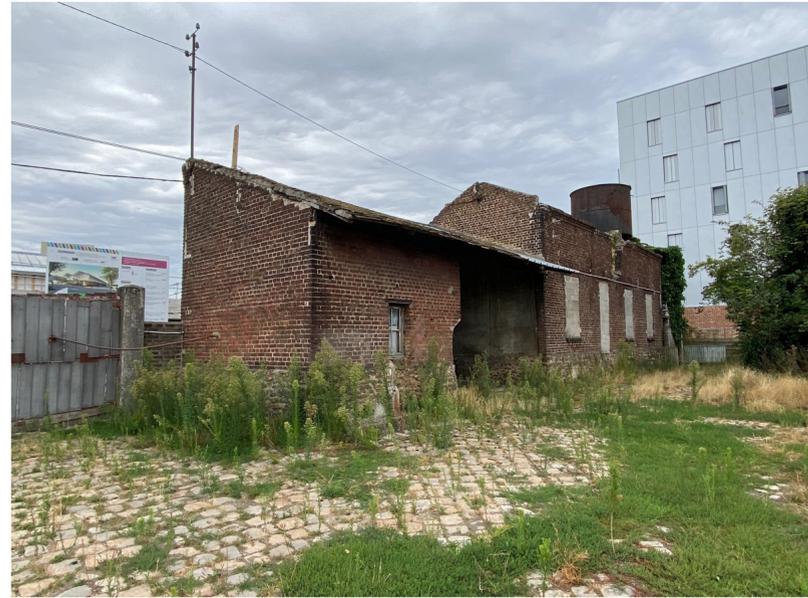
Maison maraîchère B3

Structure du bâtiment		Qualité du patrimoine	Enjeux de conservation	Etat de conservation
Murs porteurs	Les 4 façades (peut-être un refend) et mur au droit du réservoir.	Façade sur rue en très mauvais état. Les planchers et la charpente ne jouant plus leur rôle de contreventement, la façade s'effondre et présente un ventre intérieur sur cour et un ventre extérieur sur rue.	Étant un des derniers témoins des constructions maraîchères, ce bâtiment représente un enjeu fort de conservation.	L'état de détérioration de la structure porteuse ne permet néanmoins pas de conserver ce bâtiment.
Façades	Façade en briques appareillées en boutisses et pannes alternées un lit sur deux (appareillage flamand).	Habitation : non constatée (détruite) Hangar : la qualité de la charpente ne présente pas d'intérêt spécifique	Habitation : non constatée (détruite) Hangar : pas d'enjeu de conservation spécifique de la charpente. Elle a été remaniée au fil du temps et ne représente pas d'enjeu spécifique de restauration.	Habitation : non constatée (détruite) Hangar : état de conservation médiocre

Charpente	Habitation : non constatée (détruite) Hangar : charpente vétuste	Spectre de poutrelle métallique en I sur plancher bas du rez-de-chaussée. Reste de plancher bois de l'étage.	Habitation : non constatée (détruite) Appentis : plancher peu commun pour ce type de construction, ce qui représente un enjeu de conservation.	Habitation : non constatée (détruite) Hangar : mauvais état de conservation
Planchers	Habitation : non constatée (détruite) Appentis : plancher haut du rez-de-chaussée en poutre bois et entrevous de terres cuites.

Clos et couvert		Qualité du patrimoine	Enjeux de conservation	Etat de conservation
Couverture	Habitation : effondrement complet de la toiture à double pente ; Hangar : toiture une pente conservée.	Habitation : non constatée (détruite) Hangar : en très mauvais état, certains éléments ont été remplacés par des tôles.	Pas d'enjeu de conservation	Mauvais état de conservation
Portes	Ouverture murée	Inexistante. Une porte intérieure à panneau de bois simple.	Sans objet	Sans objet
Fenêtres	Ouvertures murées au RDC / encadrement en brique / linteaux métalliques / effondrement du linteau de la fenêtre de l'étage.	Non constaté (détruit)	Non constaté (détruit)	Non constaté (détruit)
Occultations	Volets bois (inexistants) mais présence de gongs.	Non constaté (détruit)	Non constaté (détruit)	Non constaté (détruit)

Synthèse	
<p>Cette construction présente plusieurs intérêts caractéristiques de la Zac des Tartres :</p> <ul style="list-style-type: none"> • L'implantation à l'alignement ; • La juxtaposition des trois fonctions des maisons maraîchères : hangar, habitation, appentis (box à cheval) ; • Façade aveugle sur rue ; • Utilisation de la brique ; • Simplicité des volumes et de l'appareillage des briques. 	<p>Ce bâtiment présente une qualité patrimoniale importante :</p> <ul style="list-style-type: none"> • du fait de l'unité du bâti composé d'un hangar, d'une maison, d'une étable et de la cuve implantée sur le toit ; • il s'agit de la dernière maison maraîchère implantée à l'alignement au droit de la rue d'Amiens. <p>L'état de détérioration produit par le temps rend difficile l'ensemble à restaurer. La partie habitation, en ruine, menace de s'effondrer. Si la conservation de ce bâtiment est privilégiée, il est urgent de l'étayer pour éviter sa destruction totale.</p>

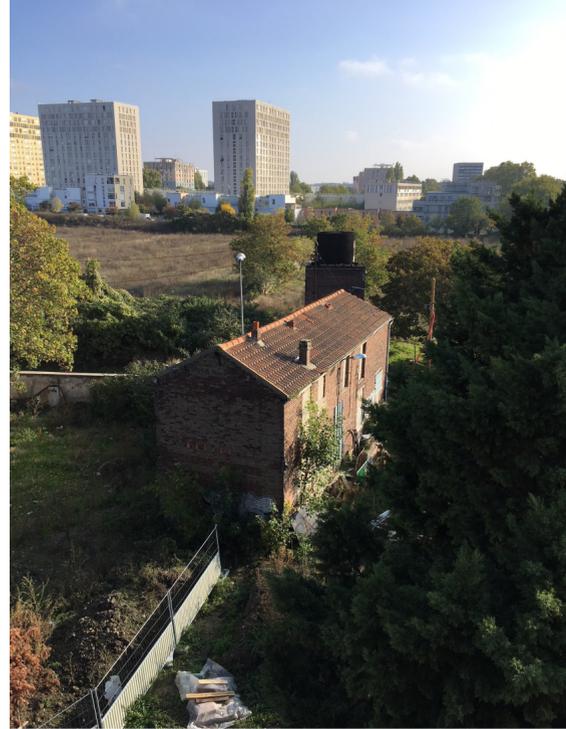
Maison maraîchère B4

Structure du bâtiment :		Qualité du patrimoine	Enjeux de conservation	Etat de conservation
Murs porteurs	Non constaté			
Façades	Façade en briques, appareillage flamand (un rang en boutisses un rang en panneresses), cette façade est d'une grande simplicité, hormis en partie haute de la façade un rang de briques est posé de chamf. Les linteaux sont en poutrelle métallique apparente.	La simplicité de la façade et du volume ont une valeur patrimoniale au regard de l'histoire sociale et agricole du site.	La simplicité de ce bâti témoigne de la vie agricole à la fin du 19 ^{ème} début 20 ^{ème} , c'est ce témoignage qui représente un enjeu de conservation.	Dans l'ensemble, les façades sont dans un état de conservation correcte. L'angle Nord-Est est endommagé par l'absence prolongée de gouttière.
Charpente	Non constaté	Non constaté	Non constaté	Non constaté
Planchers	Non constaté	Non constaté	Non constaté	Non constaté

Synthèse	
La simplicité de ce bâtiment par son volume, les matériaux mis en œuvre et l'appareillage - sont la marque d'une activité agricole de la fin du 19 ^{ème} et début 20 ^{ème} , ce qui en fait la qualité patrimoniale de ce bâtiment.	La simplicité des décors de façade, la mono-orientation sont les principaux enjeux de conservation du bâtiment. Les murs porteurs de façade sont dans un assez bon état de conservation qui aurait pu permettre sa conservation.

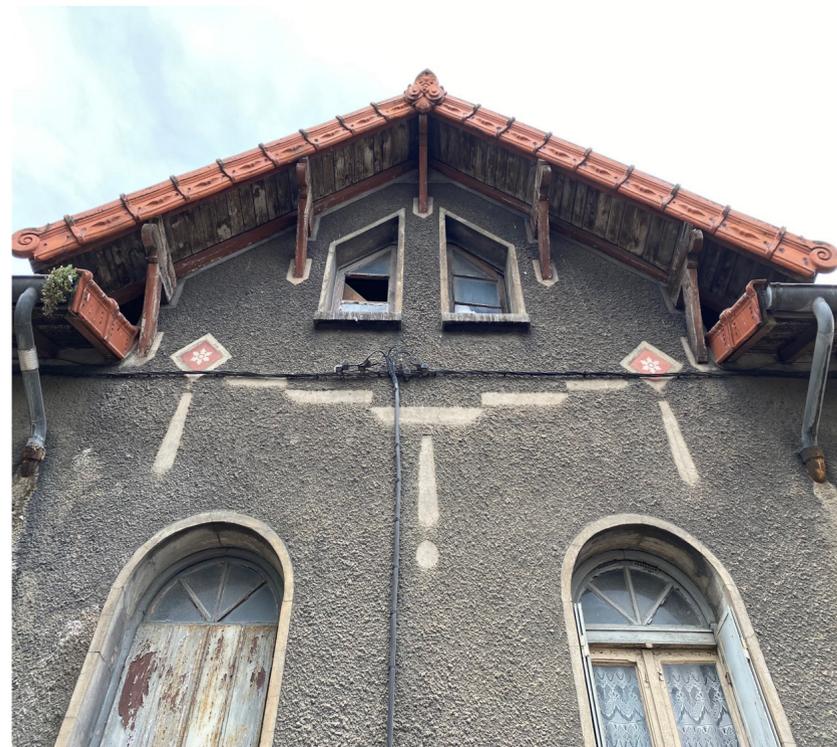
Maison maraîchère B5

Synthèse		Qualité du patrimoine	Enjeux de conservation	Etat de conservation
		Cette maison implantée en bordure de la Zac en partie sud n'est pas dans la typologie des bâtiments du site : ni par sa volumétrie ni par ses décors qui ne sont pas de même nature que le reste des bâtiments maraîchers. Néanmoins la singularité des décors de la façade côté rue, lui confère une certaine qualité architecturale.	Très faible enjeu de conservation malgré l'originalité des décors, ce bâtiment ne s'inscrit pas dans la typologie spécifique des bâtiments de Zac des Tartres : ces façades ne sont pas en briques et il est composé de deux logements.	Ce bâtiment a manqué d'entretien et il est très vétuste mais son état permet d'envisager une réhabilitation lourde.

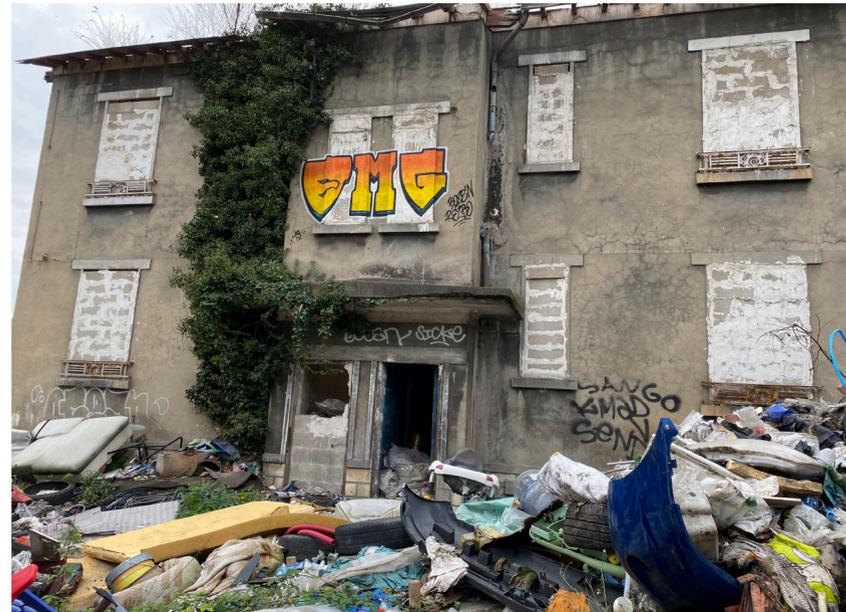
Maison maraîchère B6

Synthèse	
	<p>Ce bâtiment a subi trop de modifications au fil du temps pour être un témoin de l'habitat agricole de La Zac des Tartres. Toutes les façades ont été enduites de ciment lissé, les portes et les fenêtres ne sont plus en place. La toiture et les planchers se sont effondrés lors de l'incendie de cet édifice.</p>
	<p>A la vue de l'état de ruine de ce bâtiment, il n'y a pas d'enjeu de conservation.</p>
	<p>La vétusté de ce bâtiment et son état de ruine, suite à un incendie qui a détruit tout l'intérieur du bâtiment, ne permettent pas d'envisager sa réhabilitation.</p>

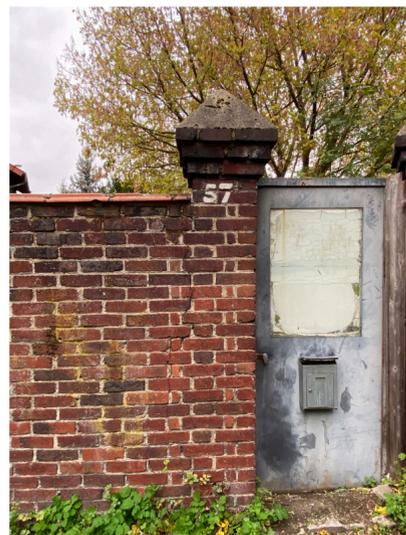
M8

Caractéristiques générales des clôtures en briques et structures métalliques				
Dimensions		Qualité du patrimoine	Enjeux de conservation	Etat de conservation
Longueur estimée	Travée de 2,20 m	La hauteur et l'épaisseur de ces clôtures sont le résultat des matériaux utilisés : la brique et l'IPN (poutre métallique en forme de I).	Les caractéristiques matérielles et dimensionnelles de ces clôtures sont un enjeu de conservation.	Voir § suivant "composition du mur"
Hauteur	1,80 m			
Épaisseur	11 cm			
Composition du mur		Qualité du patrimoine	Enjeux de conservation	Etat de conservation
Couronnement	Ciment	Sans qualité spécifique	Pas d'enjeu de conservation	Très médiocre dû à une mise en œuvre défective
Terres de soutènement / remblai	Sans objet	Sans objet	Sans objet	Sans objet
Renfort / héberge	Poteaux métallique en I	La clôture de briques est renforcée par des poteaux en IPN tous les 2,20m environ. Cette spécificité est un élément caractéristique de la Zac des Tartres.	La composition de ces clôtures est un enjeu de conservation. C'est une caractéristique de la Zac des Tartres.	L'état de corrosion des renforts métalliques ne permet pas de conserver les clôtures. Il n'est pas possible de connaître l'état de corrosion de tous les poteaux mais la corrosion apparente de la majorité des poteaux indique l'état avancé de détérioration de ces clôtures. Il n'est pas raisonnable de conserver ces clôtures sans les démonter ni changer les poteaux.

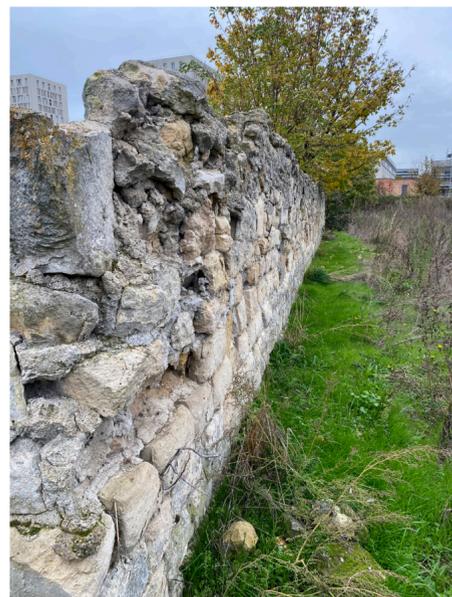
M7

Composition du mur		Qualité du patrimoine	Enjeux de conservation	Etat de conservation
Couronnement (chaperon)	Sans objet	Sans objet	Sans objet	Sans objet
Terres de soutènement / remblai	Sans objet	Sans objet	Sans objet	Sans objet
Renfort / héberge	Sans objet	Sans objet	Sans objet	Sans objet
Parements	Pierre apparente	Cette maçonnerie de blocage (murs composés de pierres de parement équarries d'un remplissage entre ces parements de pierres de tout venant. Le liant généralement du sable et de la chaux est la trace d'une mise en œuvre ancienne, sa présence sur ce site en fait l'intérêt patrimonial.	L'enjeu de la conservation de ces murs est le témoignage d'une technique constructive abandonnée : la maçonnerie de blocage.	Ces murs sont très détériorés. Les interventions successives n'ont laissé que l'assise sur trois rangs en moellons d'origine. Les pierres pourraient être conservées en déconstruisant le mur.

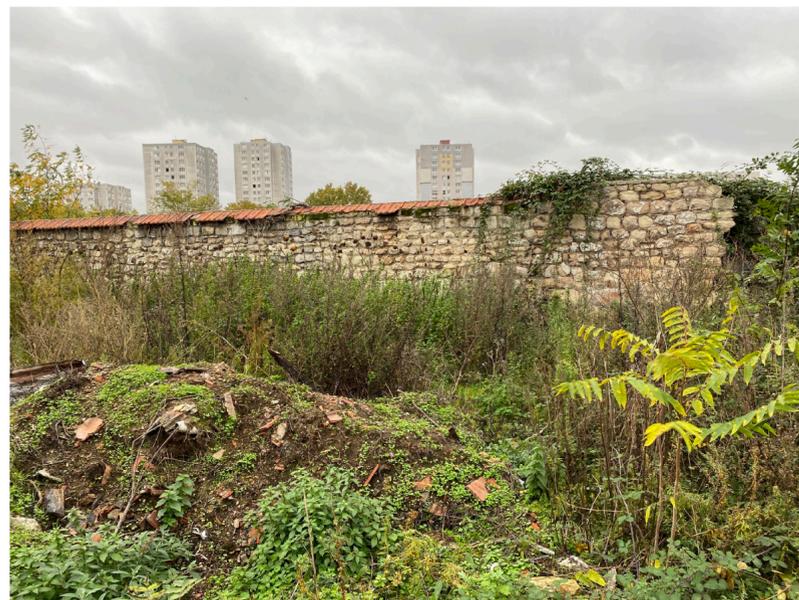
Maçonnerie		Qualité du patrimoine	Enjeux de conservation	Etat de conservation
Matériaux	Pierres blanches type tuffeau	Vestige des anciennes clôtures entre parcelles, ces murs sont réalisés avec une technique constructive qui présente une qualité patrimoniale.	Ces murs de clôtures sont difficiles à dater mais ils sont très certainement antérieurs aux murs de briques et structures métalliques, ce qui en fait un enjeu supplémentaire de conservation.	Le mur est dégradé, la pierre est altérée, les joints en plâtre sont creusés. Il est encore temps de réparer le mur le long de la rue d'Amiens. Par contre les murs de clôture entre parcelles ont été dégradés par des réparations et ajouts inadaptes. De qualité médiocre, leur conservation est compromise à l'exception d'un mur le long de la rue Toussaint Louverture.
Appareillage	Appareillage en moellons équarris	Appareillage simple à l'image des éléments architecturaux du site et de son passé agricole.	Enjeu faible de conservation de l'appareillage.	Sans objet

Synthèse		Qualité du patrimoine	Enjeux de conservation	Etat de conservation
		L'intérêt patrimonial de ces murs réside dans la composition de ces clôtures, mais rares sont les murs possibles à restaurer. Cette maçonnerie de blocage (murs composés de pierres de parement équarries d'un remplissage entre ces parements de pierres de tout venant. Le liant est généralement du sable et de la chaux) est la trace d'une mise en œuvre ancienne.	Mur ancien témoin d'une technique de mise en œuvre qui n'existe plus.	L'état de conservation du mur rue d'Amiens rend possible sa restauration. Par contre les murs de clôture entre parcelles ont été dégradés. Leur conservation est compromise à l'exception d'un mur le long de la rue Toussaint Louverture.

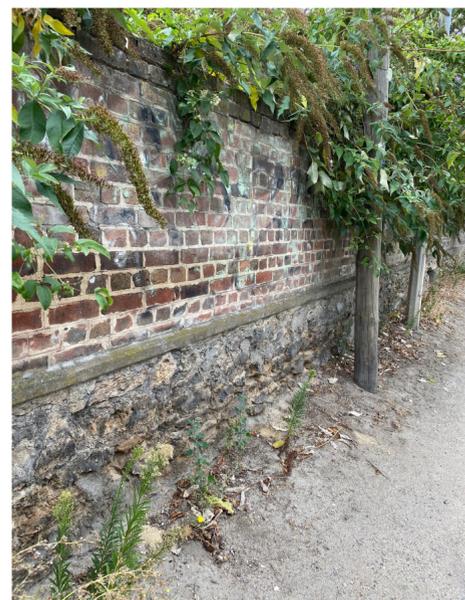
M5

Synthèse	
Ces clôtures sont les vestiges de constructions démolies dont l'ensemble n'est plus lisible, la seule technique de construction et l'appareillage ne sont pas suffisants pour présenter un intérêt patrimonial.	Ces murs de clôture sont des vestiges de construction démolies et ne présentent pas d'enjeu de conservation pris seuls. Difficile de conserver ces vestiges de construction dont la stabilité a été altérée par le démolition et par le modification de la structure (démolition des planchers et des murs de façade).

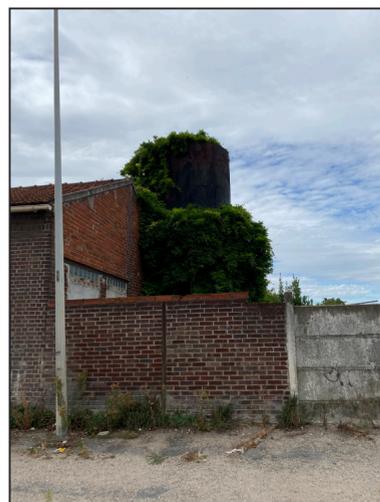
Désignation	Localisation :	Dimensions de la structure porteuse	Caractéristiques de la structure porteuse
C1 Adresse Commune N° de la parcelle (ref.cadastrale)	168, rue d'Amiens Pierrefitte-sur-Seine 000 AK 61	Non constaté. Au droit d'un hangar (l'habitation dans le prolongement a été démolie).	Le constat visuel depuis la rue ne permet pas de faire une évaluation suffisante de l'état de conservation. Nous constatons des percements dus à la dégradation causée par la corrosion. Il est urgent de débarrasser la cuve et son support des végétaux qui les recouvrent.
C2 Adresse Commune N° de la parcelle (ref.cadastrale)	208 rue d'Amiens Pierrefitte-sur-Seine 000 AN 9	Cuve isolée, implantée au droit d'une construction à la vue du plan cadastral de 1939, démolie à ce jour.	Structure porteuse en briques pleines et poutrelles métalliques en I. La structure porteuse dans sa partie visible présente une déformation en partie basse indiquant une faiblesse structurelle. La structure porteuse constituée de briques est maintenue par l'appentis qui y est accolé.
