ETUDE PATRIMOINE BÂTI MARAÎCHER SUR LA ZAC DES TARTRES A PIERREFITTE, STAINS ET SAINT-DENIS

ETAT DES LIEUX ET DIAGNOSTIC PHASE 1

B1_HANGAR - 268, RUE D'AMIENS À PIERREFITTE

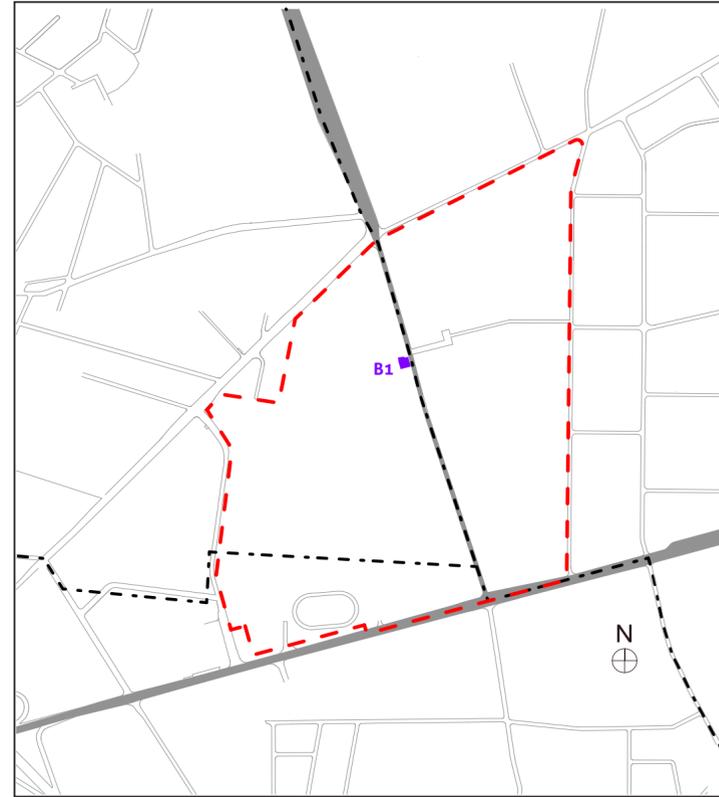
Synthèse		Enjeu faible de conservation.	L'état de conservation est dans l'ensemble assez bon. En façade sud une fissure structurelle indique la nécessité d'engager une réhabilitation de la structure porteuse. Les ouvertures condamnées pourraient être ré-ouvertes pour redonner son caractère à cette construction.
La démolition des bâtiments adjacents ne permet pas de témoigner pleinement de la qualité patrimoniale des constructions maraîchères d'origine présentes sur le site. La simplicité de la volumétrie du bâtiment restant ne constitue pas plus non un intérêt patrimonial.

Hangar B1	Qualité du patrimoine	Enjeux de conservation	Etat de conservation
	La démolition des bâtiments adjacents ne permet pas de témoigner pleinement de la qualité patrimoniale des constructions maraîchères d'origine présentes sur le site. La simplicité de la volumétrie du bâtiment restant ne constitue pas plus non un intérêt patrimonial.	Enjeu faible de conservation.	L'état de conservation est dans l'ensemble assez bon. En façade sud une fissures structurelle indique la nécessité d'engager une réhabilitation de la structure porteuse. Les ouvertures condamnées pourraient être ré-ouvertes pour redonner son caractère à cette construction.

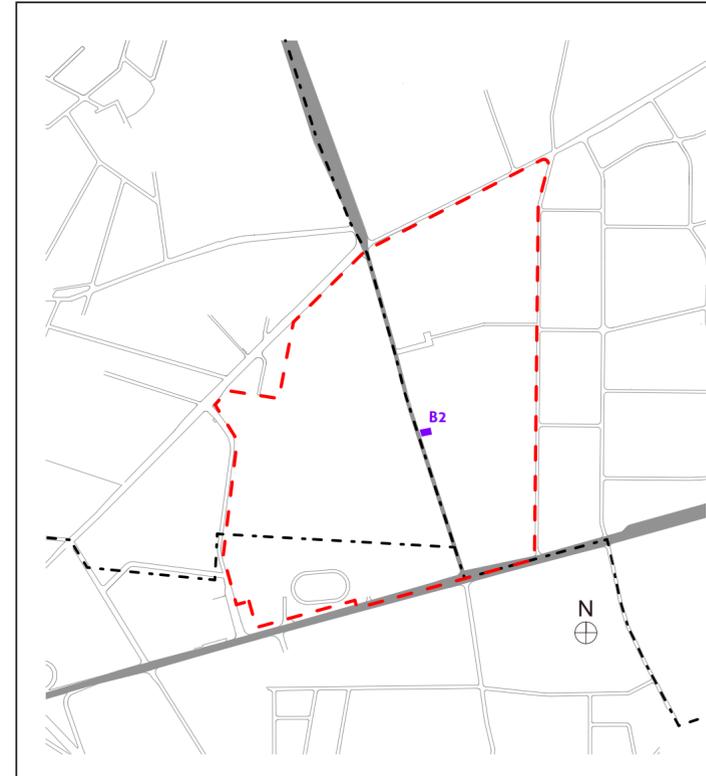
Maison maraîchère B2

Structure du bâtiment :		Qualité du patrimoine	Enjeux de conservation	Etat de conservation
Murs porteurs	Les quatre façades du corps principal sont porteuses. L'extension côté rue n'a que trois façades porteuses.	Le constat de l'extérieur ne permet pas de donner d'avis sur la qualité patrimoniale des murs porteurs.	Les murs porteurs ne présentent pas d'enjeu patrimonial.	Le bâtiment principal ne présente pas de fissures ou de désordres apparents vu de la rue.
Façades	Façade en briques pleines.	Le soin conféré aux décors de façade est une particularité de ce bâtiment et présente une qualité patrimoniale.	La conservation de ces décors est un enjeu de préservation.	Le bon état constaté depuis la rue permet d'envisager la conservation de cette façade.
Charpente	Non constaté	Non constaté	Non constaté	Non constaté
Planchers	Non constaté	Non constaté	Non constaté	Non constaté

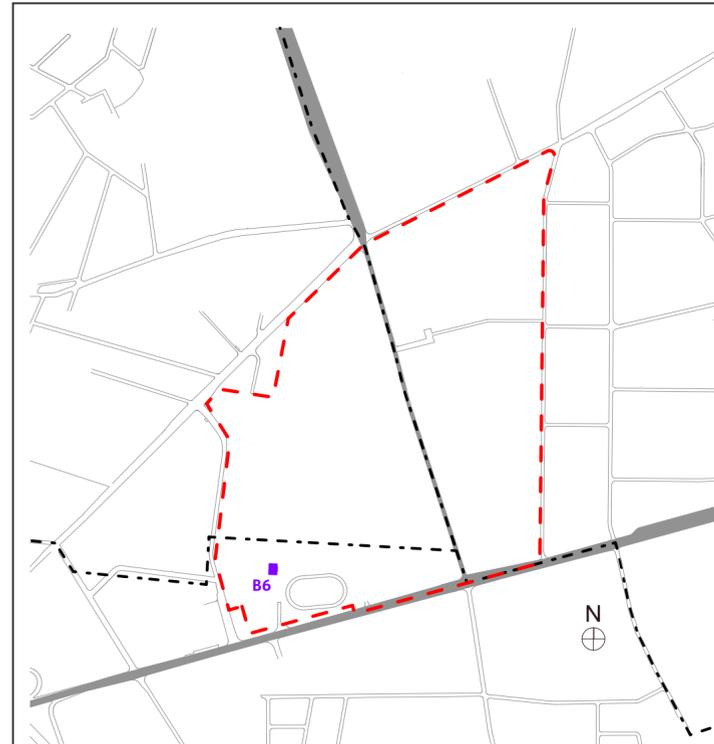
Maison maraîchère B6

Synthèse	
	<p>Ce bâtiment a subi trop de modifications au fil du temps pour être un témoin de l'habitat agricole de La Zac des Tartres. Toutes les façades ont été enduites de ciment lissé, les portes et les fenêtres ne sont plus en place. La toiture et les planchers se sont effondrés lors de l'incendie de cet édifice.</p>
	<p>A la vue de l'état de ruine de ce bâtiment, il n'y a pas d'enjeu de conservation.</p>
	<p>La vétusté de ce bâtiment et son état de ruine, suite à un incendie qui a détruit tout l'intérieur du bâtiment, ne permettent pas d'envisager sa réhabilitation.</p>

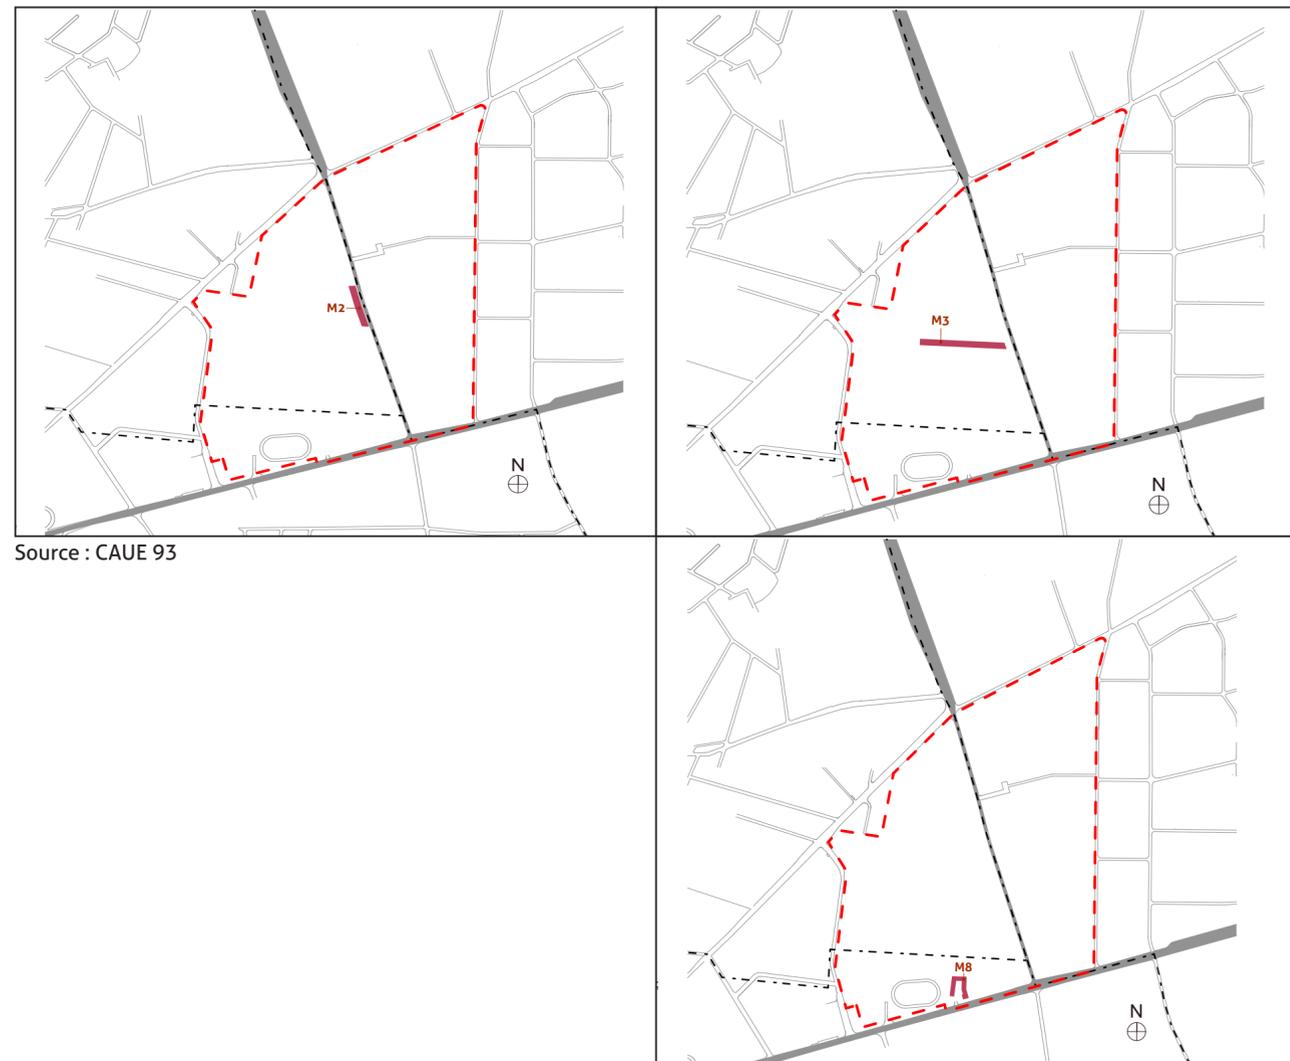
M8

Caractéristiques générales des clôtures en briques et structures métalliques				
Dimensions		Qualité du patrimoine	Enjeux de conservation	Etat de conservation
Longueur estimée	Travée de 2,20 m	La hauteur et l'épaisseur de ces clôtures sont le résultat des matériaux utilisés : la brique et l'IPN (poutre métallique en forme de I).	Les caractéristiques matérielles et dimensionnelles de ces clôtures sont un enjeu de conservation.	Voir § suivant "composition du mur"
Hauteur	1,80 m			
Épaisseur	11 cm			
Composition du mur		Qualité du patrimoine	Enjeux de conservation	Etat de conservation
Couronnement	Ciment	Sans qualité spécifique	Pas d'enjeu de conservation	Très médiocre dû à une mise en œuvre défective
Terres de soutènement / remblai	Sans objet	Sans objet	Sans objet	Sans objet
Renfort / héberge	Poteaux métallique en I	La clôture de briques est renforcée par des poteaux en IPN tous les 2,20m environ. Cette spécificité est un élément caractéristique de la Zac des Tartres.	La composition de ces clôtures est un enjeu de conservation. C'est une caractéristique de la Zac des Tartres.	L'état de corrosion des renforts métalliques ne permet pas de conserver les clôtures. Il n'est pas possible de connaître l'état de corrosion de tous les poteaux mais la corrosion apparente de la majorité des poteaux indique l'état avancé de détérioration de ces clôtures. Il n'est pas raisonnable de conserver ces clôtures sans les démonter ni changer les poteaux.

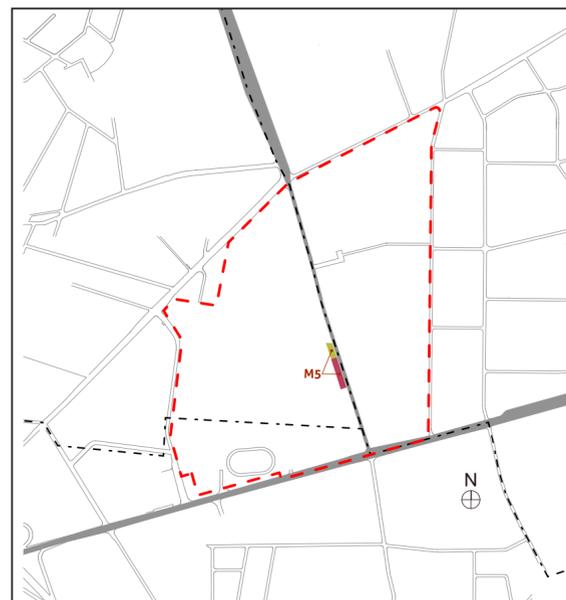
M5

Synthèse	
Ces clôtures sont les vestiges de constructions démolies dont l'ensemble n'est plus lisible, la seule technique de construction et l'appareillage ne sont pas suffisants pour présenter un intérêt patrimonial.	Ces murs de clôture sont des vestiges de construction démolies et ne présentent pas d'enjeu de conservation pris seuls. Difficile de conserver ces vestiges de construction dont la stabilité a été altérée par le démolition et par le modification de la structure (démolition des planchers et des murs de façade).

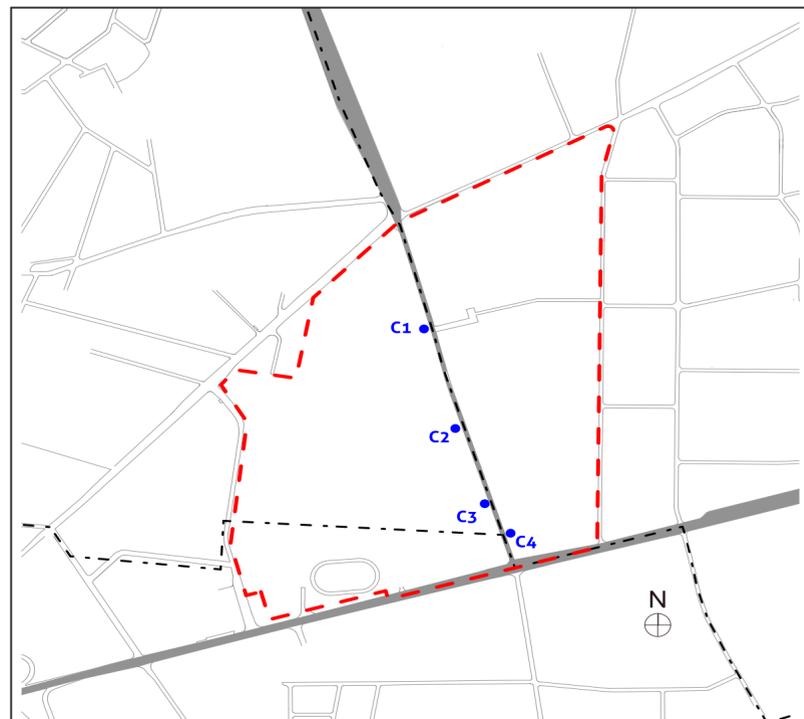
Désignation	Localisation :	Dimensions de la structure porteuse	Caractéristiques de la structure porteuse
C1 Adresse Commune N° de la parcelle (ref.cadastrale)	168, rue d'Amiens Pierrefitte-sur-Seine 000 AK 61	Non constaté. Au droit d'un hangar (l'habitation dans le prolongement a été démolie).	Le constat visuel depuis la rue ne permet pas de faire une évaluation suffisante de l'état de conservation. Nous constatons des percements dus à la dégradation causée par la corrosion. Il est urgent de débarrasser la cuve et son support des végétaux qui les recouvrent.
C2 Adresse Commune N° de la parcelle (ref.cadastrale)	208 rue d'Amiens Pierrefitte-sur-Seine 000 AN 9	Cuve isolée, implantée au droit d'une construction à la vue du plan cadastral de 1939, démolie à ce jour.	Structure porteuse en briques pleines et poutrelles métalliques en I. La structure porteuse dans sa partie visible présente une déformation en partie basse indiquant une faiblesse structurelle. La structure porteuse constituée de briques est maintenue par l'appentis qui y est accolé.

En alignement	Qualité du patrimoine	Enjeux de conservation	Etat de conservation
Les cuves restantes sont toutes implantées à l'alignement au droit de constructions (démolies pour la plupart).	Ces cuves sont les témoins d'une technique d'arrosage révolue qui en font l'intérêt patrimonial.	Elément identitaire du paysage. Sa position en hauteur au droit des constructions de faible hauteur en fait un repère d'importance sur le site.	Les quatre cuves sont très dégradées, il est possible de les conserver en menant un travail conséquent sur la structure porteuse et sur les cuves.
En limites séparatives	Sans objet	Sans objet	Sans objet
